LA VALLÉE DE KATHMANDU

monuments historiques népalais à restaurer

John Sanday

Unesco

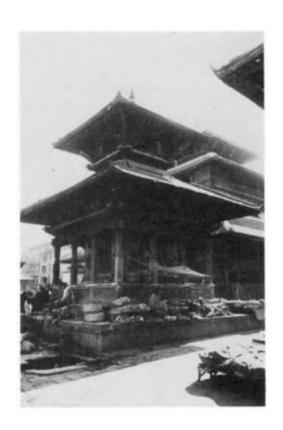
A4. Kashta Mandap: A/K-197 (Temple à trois toits superposés)

L'édifice a fait l'objet de travaux de restauration très importants à la fin des années 60 et il est presque entièrement sain. Il faut cependant procéder à une réfection spéciale de la toiture, de façon que l'herbe ne puisse plus y pousser. Quant à la charpente, elle a besoin d'un traitement chimique.

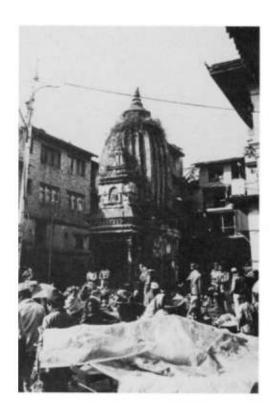
A6. Silyan Sata: B/K-199

Il semble que l'ossature générale de l'édifice soit en assez bon état mais le rez-de-chaussée a besoin d'être unifié. Les échoppes, le toit et les balcons devront être soigneusement révisés et remodelés.

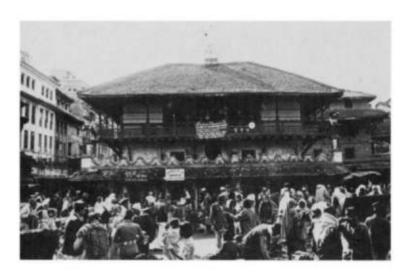
A7. Dhansa: A/K-200

C'est l'un des édifices les plus importants et les plus intéressants de l'ensemble du Kastha Mandap et tout grand projet de rénovation devra être précédé d'une étude détaillée de l'édifice lui-même et de ses différentes utilisations. Il est actuellement en très mauvais état. C'est peut-être l'un des bâtiments les plus délabrés de tout le durbar. L'étude et les opérations de rénovation du Dhansa s'avéreront certainement parmi les plus intéressantes qui puissent être effectuées dans cet ensemble.

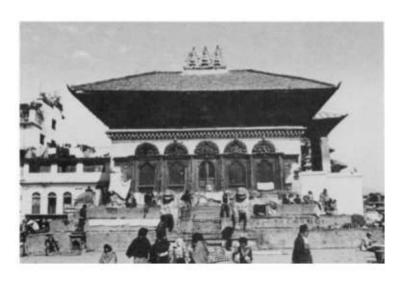
A10. Narayan: B/K-189

Les dernières réparations datent de 1970 et le gros œuvre semble dans un état satisfaisant. Il serait souhaitable de procéder à une vérification générale, de nettoyer l'enduit de plâtre et la peinture qui recouvrent l'édifice et de faire subir aux toits un traitement approprié.

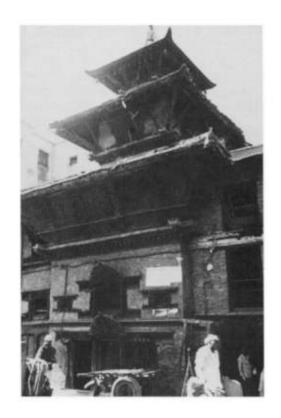
A12. Manju Dewal: B/K-191

Quelques réparations ont été effectuées en 1974, mais il faudrait procéder à une vérification générale, ôter la couche de plâtre, nettoyer l'édifice et traiter les bois sculptés.

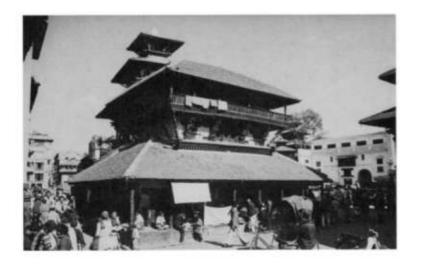
A14. Bimaleswar Mahadev: C/K-201 (Sanctuaire surmonté d'un dôme)

Le soubassement en brique et en pierre a besoin d'être remonté et réparé; il faudrait démonter la maçonnerie, attaquée par la végétation, pour lui faire subir un traitement chimique, la débarrasser de la végétation qui l'envahit et la nettoyer avant d'en remettre les éléments en place.

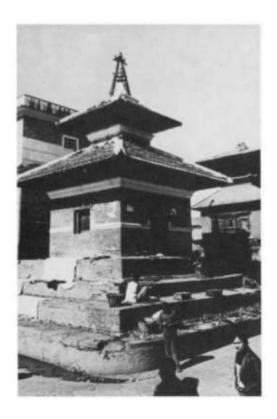
A17. Mahadev: C/K-153

L'essentiel de la restauration consistera à nettoyer et à remettre en état le soubassement, ainsi qu'à nettoyer et à vérifier la maçonnerie de l'édifice.

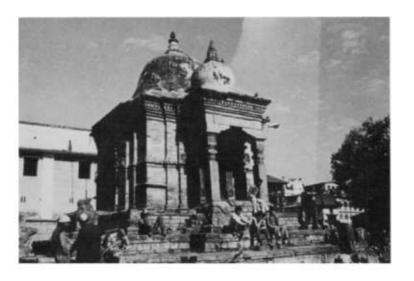
A18. Chasin Dega: B/K-181

Ce temple mérite d'être entretenu car il contribue pour beaucoup à donner leur cachet à la rue et à l'endroit. La charpente de la toiture devra être réparée et la couverture traitée. Quant aux sculptures et au briquetage, il faut en nettoyer la peinture.

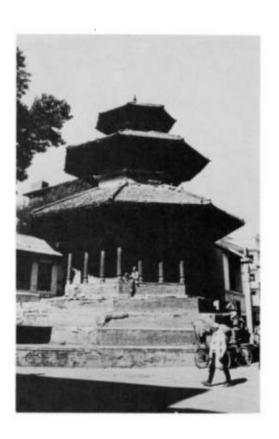
A19. Saraswati: C/K-182

Travaux d'entretien et réparations de caractère général. Selon toute vraisemblance, il faudra procéder à une révision totale de la toiture et modifier la pente du toit.

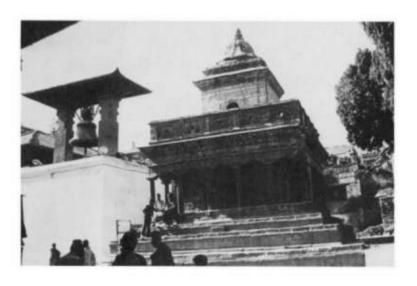
A21. Tarani Devi Mandir: B/K-149

Ce temple a été restauré récemment et il est en assez bon état. Les sculptures ont besoin d'être nettoyées et réparées et la toiture devra être remplacée après un traitement chimique adéquat.

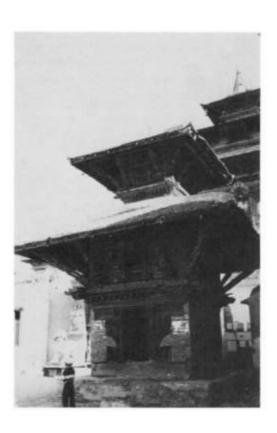
A25. Jagannath: B/K-174

Ce temple, d'une grande importance, exige des travaux minutieux de nettoyage, de restauration et de conservation. Avec le temps, peinture et crasse se sont accumulées en couches successives et ont fini par nuire à la beauté de l'édifice. Il sera nécessaire d'entreprendre un grand programme de restauration. Il faudra sans doute consolider et réparer quelque peu l'ossature même des toits. Un traitement chimique adéquat devra être appliqué aux toitures et aux bois sculptés.

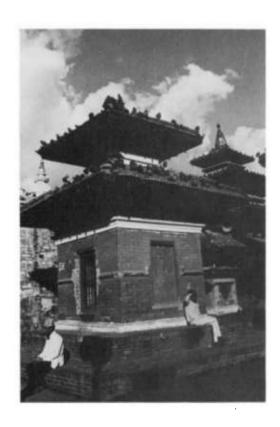
A29. Pancha Mukhi Hanuman: B/K-162

Du fait de sa structure circulaire inhabituelle, cet édifice est en très mauvais état. La structure du toit est défectueuse: la pente n'est pas suffisante et la toiture n'est donc pas étanche. Les poutres, pourries, se sont effondrées en plusieurs endroits. La toiture de tuiles est, elle aussi, en très mauvais état. Il faudra démonter, nettoyer, réparer et remonter avec beaucoup de soin tous les éléments de la charpente et de la toiture et les traiter avec les produits chimiques appropriés.

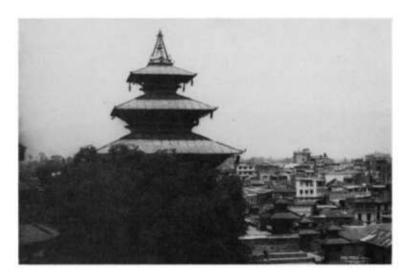
A34. Mul Chok: A/K-161

L'édifice a été rénové récemment et le gros œuvre devrait être en assez bon état. Cependant, compte tenu de l'importance historique et architecturale du bâtiment, il faudrait procéder à un examen minutieux, prévoir un programme détaillé de réfection, de nettoyage et d'entretien, et soumettre l'édifice au traitement chimique approprié.

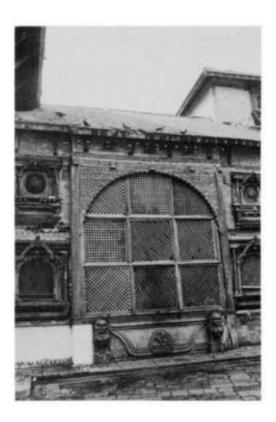
A39. Bhagvati: A/K-187 et Masan Chok

La Masan Chok et une partie de ce temple ont fait l'objet, il y a quelques années, d'un vaste programme de remise en état. Cependant, l'aile nord n'a pas été entièrement rénovée et les travaux de restauration du temple n'ont pas été menés à terme. Il faut donc poursuivre la rénovation et inclure cette cour dans la liste des monuments devant faire l'objet de travaux généraux d'entretien.

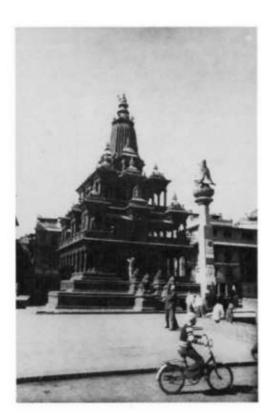
B1. Krishna Mandir: A/P-134

Ce temple, qui est sans conteste l'un des plus beaux monuments du pays, requiert les soins de spécialistes. Malheureusement, le prêtre réside au premier étage, et la fumée et l'eau de la cuisine ont non seulement jauni, mais endommagé la pierre. Un examen détaillé de l'ensemble devra précéder des opérations minutieuses de nettoyage, de remise en état et de traitement chimique. On espère qu'il sera possible de reloger le prêtre à proximité, sans que cela interfère avec ses responsabilités religieuses.

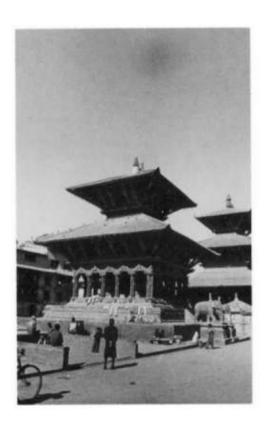
B2. Bishwa Nath Mandir: A/P-135

Le gros œuvre et la charpente ont récemment été remis en état. Cependant, les sculptures ont besoin d'être nettoyées, restaurées et traitées. Il faut aussi effectuer la repose de la couverture des toits après traitement chimique.

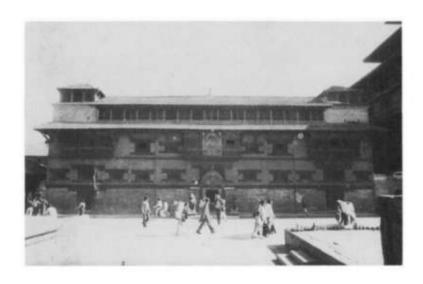
B15. Sundari Chok: A/P-122

Il est proposé de stabiliser l'aile nord de ce bâtiment qui, semble-t-il, est en train de glisser dans le bassin (hiti) en contrebas. Les travaux envisagés obligeront à étayer et stabiliser le mur situé à l'extrême nord et à réparer et restaurer les fenêtres sculptées. Il ne s'agit là, toutefois, que d'un programme de sauvetage d'urgence et il faudra des crédits pour mettre en œuvre le vaste programme de remise en état, de rénovation et de réaménagement qui devrait permettre de faire de tout cet ensemble un musée de premier plan.

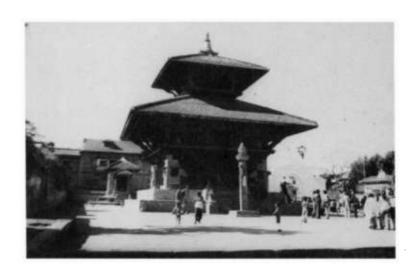
C2. Durga Mandir: A/B-7

Ce bâtiment est d'une importance considérable aussi bien en luimême que comme élément du groupe du durbar. Il a considérablement souffert du manque d'entretien et il faudra y remédier, de même qu'il faudra procéder à un traitement pour le protéger de la végétation. Le soubassement est à restaurer.

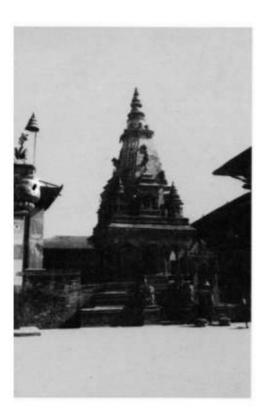
La plupart des bâtiments plus importants qui jouxtaient autrefois cet édifice se sont complètement effondrés lors du séisme de 1934. Le temple semble avoir résisté au choc, mais il en a gardé une inclinaison assez marquée. Il convient de vérifier la stabilité de l'édifice et d'effectuer les travaux de réfection qui se révéleront nécessaires. Il faudra nettoyer la maçonnerie et lui faire subir un traitement chimique: elle est envahie par la végétation – algues, arbustes, herbe, etc. Le soubassement devra faire l'objet de travaux de réfection et être remis en état.

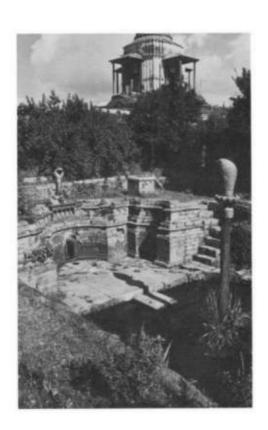
C12. Nag Pokhari: A/B-8.6

Dans la partie nord-est du durbar, une petite porte donne accès à une ancienne cour où l'on peut voir un très beau bassin, le Nag Pokhari. Ce bassin et cette cour furent construits au début du xviie siècle par Jagatir Malla, puis restaurés plus tard par Jitmitra Malla, qui fit ériger le pilier en bois surmonté d'une tête dorée de Vasuki, le dieu-serpent. Il est probable que le bassin était naguère entouré de bâtiments, comme c'est le cas dans les autres durbars.

Il faudra entreprendre des recherches minutieuses pour déterminer l'aspect originel de cet espace. Le bassin et le jardin dallé qui l'entoure devront faire l'objet d'opérations de nettoyage, de réfection et de remise en place. L'ensemble pourrait devenir alors un agréable lieu de repos pour les visiteurs.

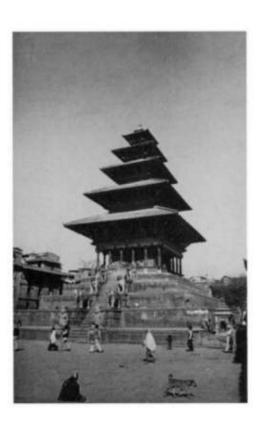
C15. Nyatapola: A/B-41

C'est l'un des plus beaux temples de ce type qu'on puisse trouver au Népal. Construit sur un soubassement à cinq degrés, il domine toute la place de la hauteur de ses cinq toits. L'escalier qui donne accès au temple est encadré de couples de statues: être humains ou Dyarapalas, considérés comme les plus puissants lutteurs, éléphants, lions, Shardulas, enfin Simhini et Byaghrini. Le temple est parfaitement proportionné. Les vingt piliers de la colonnade qui fait le tour du sanctuaire sont à la fois élancés et puissants. Comme l'encadrement de la porte, ils sont finement sculptés. Mais les plus beaux motifs sculptés sont ceux des cent huit étais qui supportent les cinq toits superposés de grandeur décroissante: ils représentent les diverses manifestations de Bhagawati Mahishamardini et d'autres divinités moins importantes. Le sanctuaire abrite une belle statue de Mahishamardini, mais seuls des prêtres brahmanes peuvent y pénétrer. Le temple a été érigé en 1702 par Bhupatindra Malla qui, dit-on, a porté lui-même des briques jusqu'à l'emplacement choisi pour le temple afin d'inciter, par son exemple, les gens du pays à en hâter la construction

Par ses seules dimensions, ce temple décourage tout programme de rénovation. Cependant, à la différence du sanctuaire voisin, le Nyatapola a résisté au séisme de 1934, ce qui prouve, semble-t-il, l'exceptionnelle solidité de sa construction. Depuis plusieurs décennies, les travaux d'entretien et de réfection ont été apparemment très réduits et n'ont eu que des fins décoratives. Il importe de procéder à un examen minutieux du gros œuvre et d'appliquer toutes les recommandations qui pourront s'ensuivre. Il faut aussi nettoyer, réparer et traiter les motifs sculptés. Enfin, il est nécessaire de refaire la couverture des toits et de les traiter chimiquement de façon à stopper la croissance de la végétation, problème qu'on retrouve toujours avec ce type d'édifice.

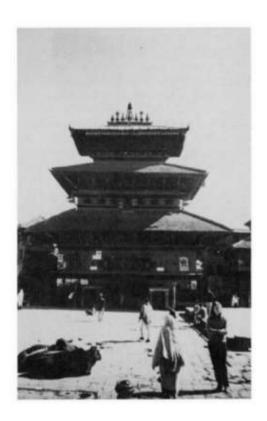
C16. Kasi Biswanath: A/B-42 (Temple à trois toits superposés)

Tout près du Nyatapola, s'élève un autre sanctuaire important, le Kasi Biswanath. Le bâtiment actuel a été reconstruit après le séisme de 1934, avec des éléments de l'édifice primitif, dans sa forme traditionnelle de temple à trois toits superposés. Comme c'est le cas pour beaucoup de temples dédiés à Bhairab. l'édifice est de plan rectangulaire, le côté le plus long du rectangle donnant sur la place, et le sanctuaire principal se trouvant à l'étage supérieur. Le portail d'entrée est percé de trois ouvertures, dont deux sont surmontées d'un torana. Le premier étage s'orne d'une rangée de cinq fenêtres, encadrées de boiseries très ouvragées. Les cinquante-six étais des toits représentent Bhagmati et les déesses Matrika sous leurs différentes formes. Les deux toits inférieurs sont recouverts de tuiles. Le toit supérieur, couvert de cuivre doré, est surmonté de sept beaux pinacles. Pendant la fête de Bisket, à Bhaktapur, une statue de Bhairab est portée en procession sur un char et joue un grand rôle dans les cérémonies. Bhairab est assimilé au Shiva du Kasi Biswanath. L'édifice d'origine, qui ne comportait qu'un seul toit, a été construit par Jagat Juoti Malla; il fut agrandi sous le règne de Bhupatindra Malla et achevé en 1708.

Cet édifice a fait l'objet de plusieurs opérations récentes de réfection; l'une d'entre elles a donné des résultats entièrement satisfaisants. Il importe de procéder à un examen sérieux du bâtiment, de refaire correctement la couverture des toits et de les traiter contre la croissance de la végétation. Les sculptures et le briquetage devront également être nettoyés, restaurés et traités chimiquement.

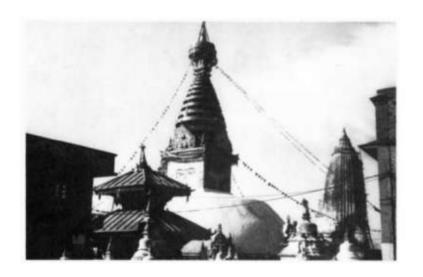
D.1 Stupa de Swayambhu: A/K-322

Ce stupa massif est pratiquement indestructible, mais une grande partie des éléments décoratifs des sanctuaires, des ornements, de la harmika, etc., en métal, ont été endommagés par les singes et usés par les pèlerins. Ces divers éléments devront faire l'objet de travaux d'entretien et de réfection minutieux. Il faudra établir également un programme annuel approprié d'entretien pour débarrasser le monument de ses offrandes votives.

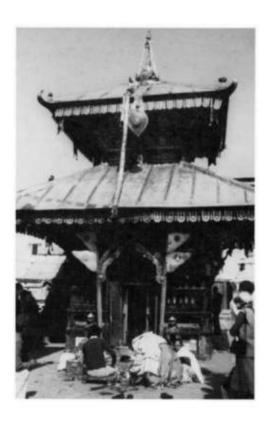
D2. Harati Ajima: B/K-325

Ce temple a récemment fait l'objet de travaux de réfection et, si l'on met à part la saleté qui s'est accumulée du fait des lampes à beurre et des offrandes, il est en assez bon état. Il conviendrait d'adopter un programme annuel de nettoyage et d'entretien.

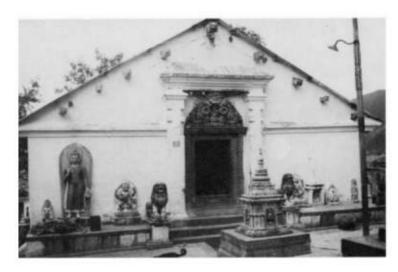
D4. Pratapur: B/K-328 (Temple à *shikhara*) Site: Swayambhu

Situé au sud-est du stupa de Swayambhunath, ce temple en brique et en pierre sur un soubassement de pierre est un édifice curviligne coiffé d'un gajura doré. Il renferme des effigies du Bouddha, ainsi que de Swanarya et de Shukarasya. Érigé par le roi Pratap Malla pour perpétuer sa propre mémoire, il a été rénové en 1922 sous la conduite du Comité de restauration de Swayambhu.

Ce temple à shikhara a été touché par le glissement de terrain de 1978, qui a mis à nu sa fondation en brique. Cela a permis de poser en sous-œuvre et de cheviller une poutre de soutènement pour renforcer les façades sud et est. Ce bâtiment requiert d'importants travaux de remise en état et de consolidation, ainsi qu'un traitement minutieux pour empêcher la végétation de pousser. La partie du soubassement sur laquelle reposent les autres façades a également besoin d'être refaite. Pendant la mousson, il faudra observer le bâtiment pour voir s'il ne continue pas de bouger.
